# HOJA DE DATOS

## Motor Trifásico de Inducción - Rotor de Jaula

Línea del producto : W21 Prueba de Explosión IE1 Trifásico Código del producto : 10020740

| EJEC. | HYBRISUSER | | MOTOR TRIF. A PRUEBA DE EXPLOSION<br>CARCASA 90S IP55 TEFC | | | | | PREVIEW | | | |

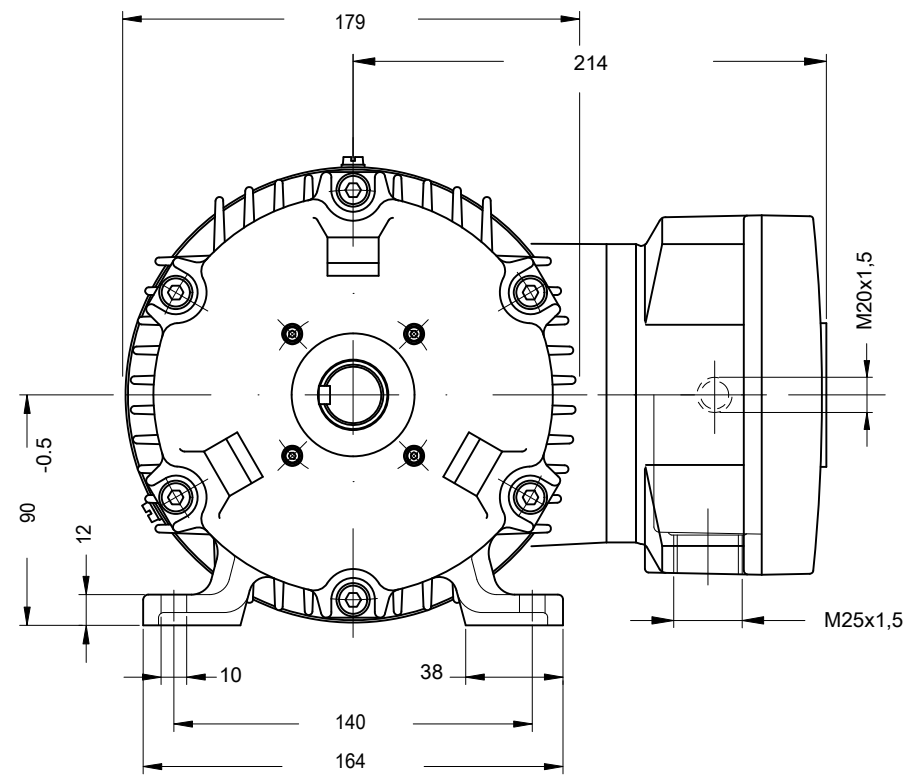
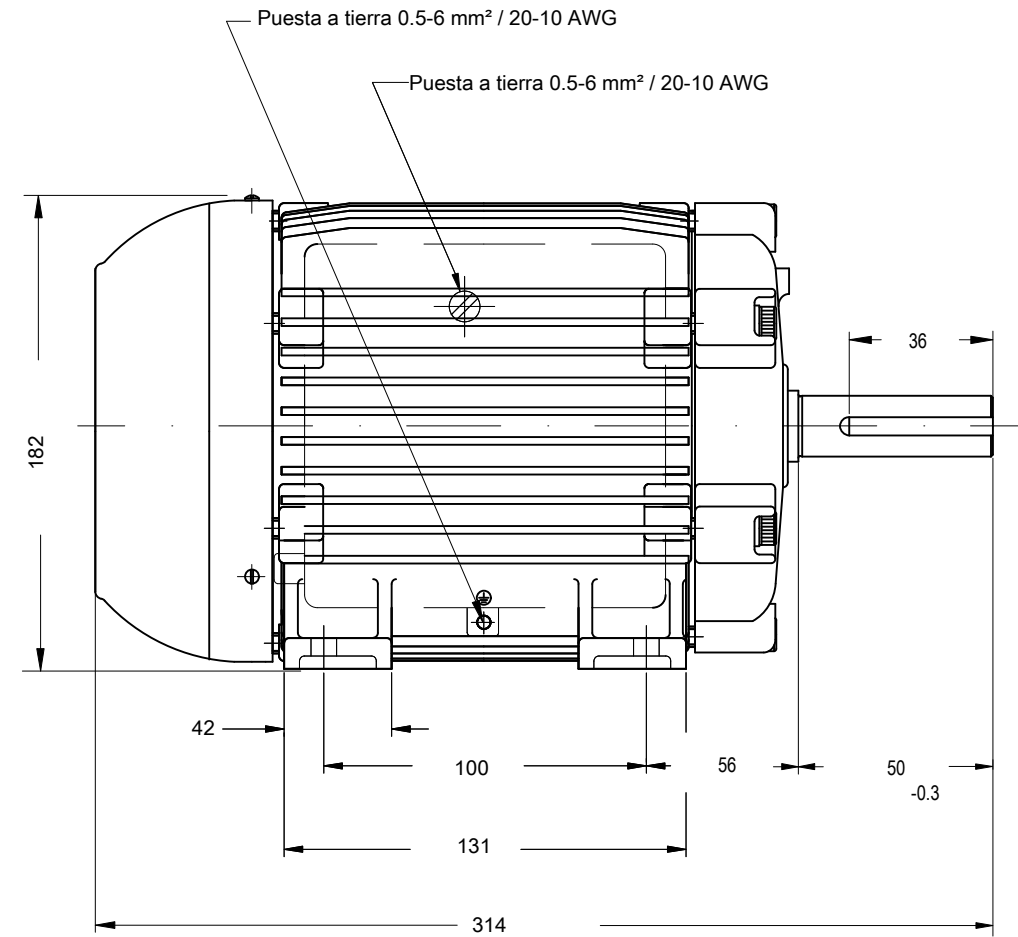
| Forma constructiva B3R(E) |

| 0.75 kW (1 HP) 04 Polos 50 Hz | | | | | | | | | | A | |
