# HOJA DE DATOS

## Motor Trifásico de Inducción - Rotor de Jaula

Línea del producto : W21 Prueba de Explosión IE1 Trifásico Código del producto : 10064431

| EJEC. | HYBRISUSER | | MOTOR TRIF. A PRUEBA DE EXPLOSION<br>CARCASA 200L IP55 TEFC | | | | <div> <div>PREVIEW</div> <div>WDD 00</div> </div> | | | |

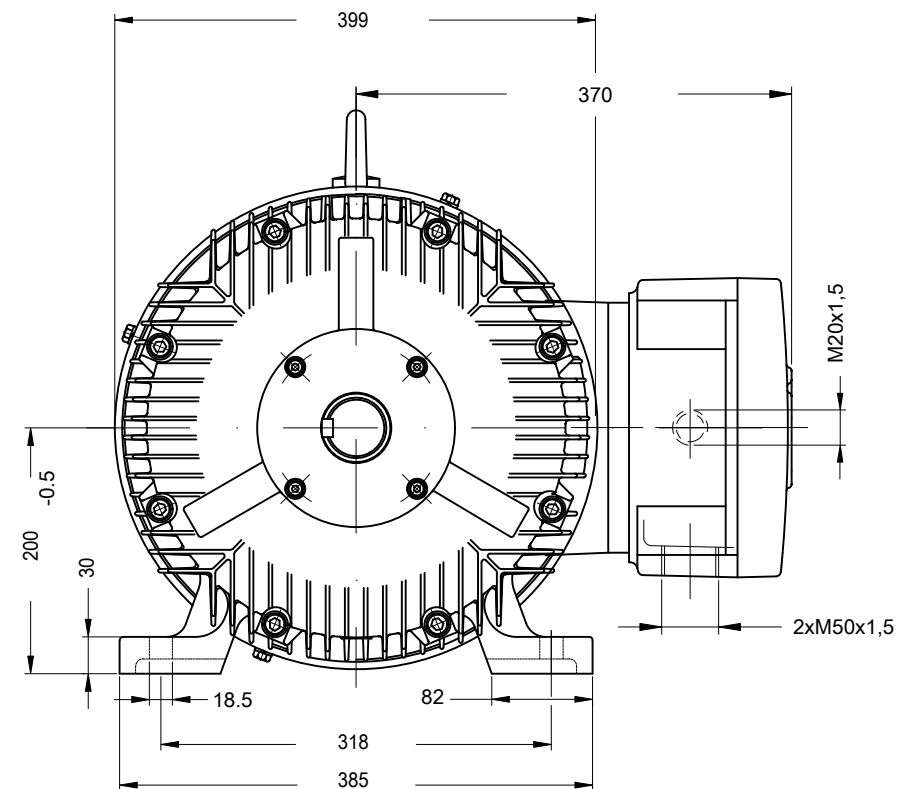
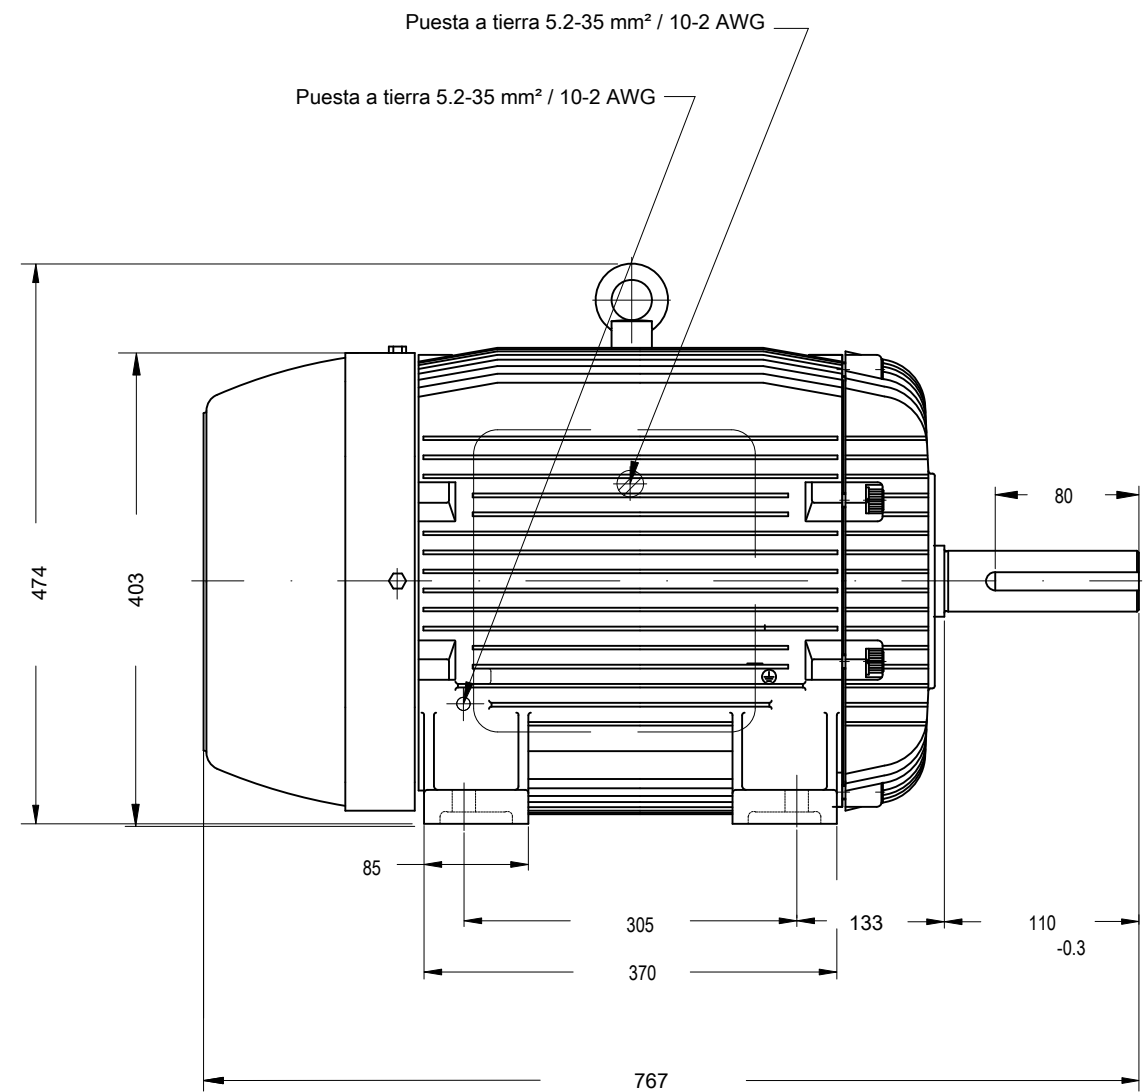
| Color RAL 5010 |
| Plan de pintura 222P |
| Forma constructiva B3R(E) |

| 37 kW (50 HP) 02 Polos 50 Hz | | | | | | | | | | A |
