# HOJA DE DATOS

## Motor Trifásico de Inducción - Rotor de Jaula

Cliente : Grupo Redinter S.A.

Línea del producto : W21 Prueba de Explosión IE1 Trifásico Código del producto : 13038225

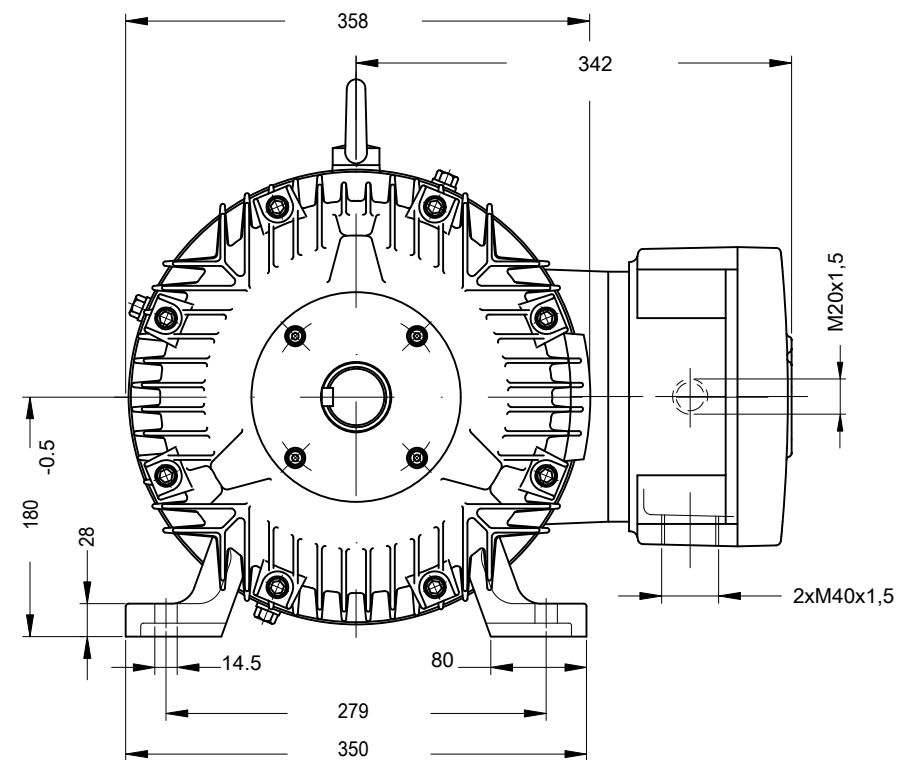
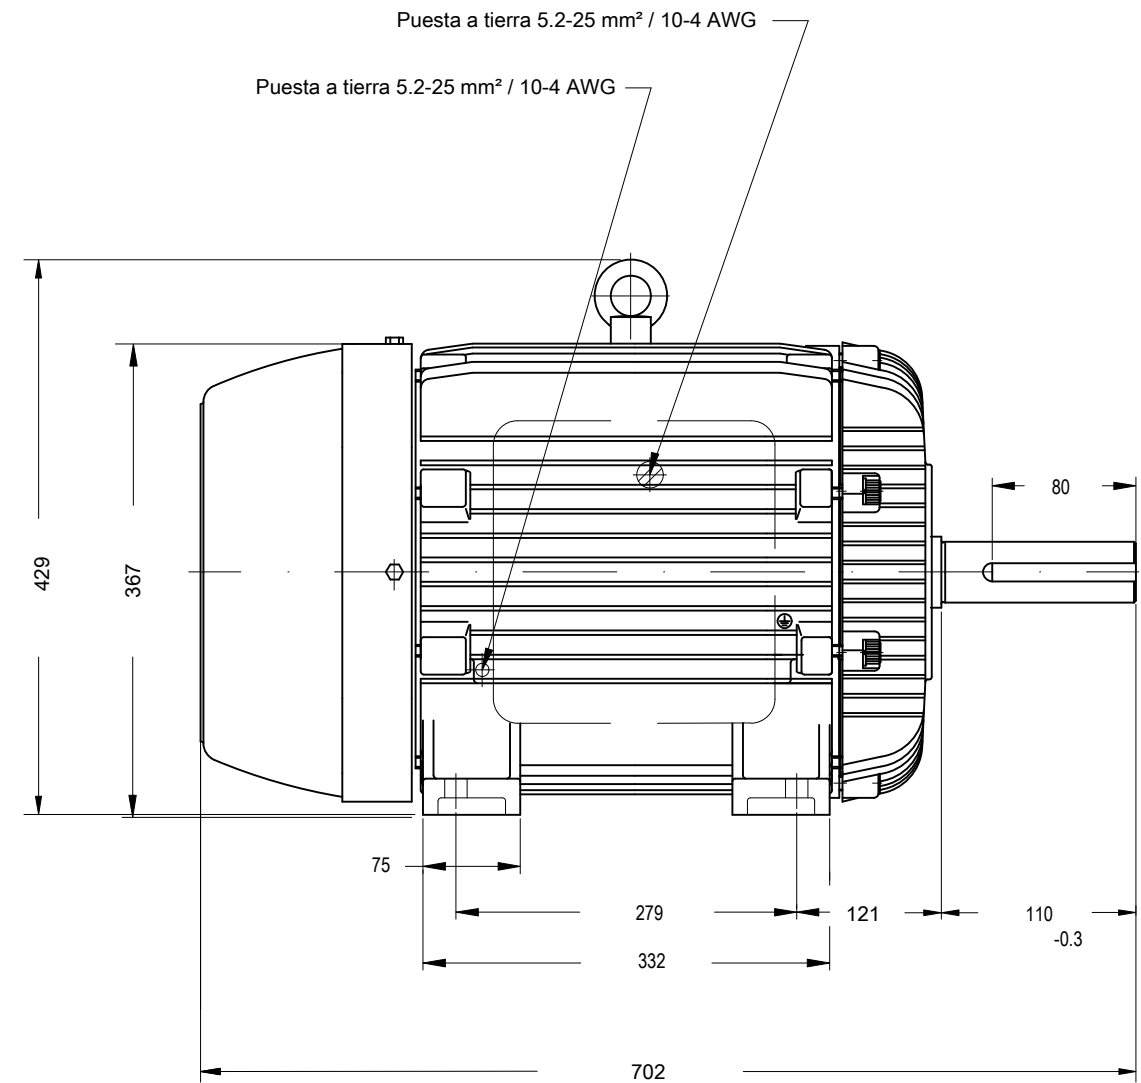
| Forma constructiva NEMA F-2 |
| Forma constructiva B3R(E) |

| EJEC. | HYBRISUSER | | MOTOR TRIF. A PRUEBA DE EXPLOSION<br>CARCASA 180L IP55 TEFC | | | <div> <div>PREVIEW</div> <div> WDD <div>00</div> </div> </div> | | | | |
